敷地概要

D・BOX - LS150敷設状況

D・BOX - SS90の敷設状況

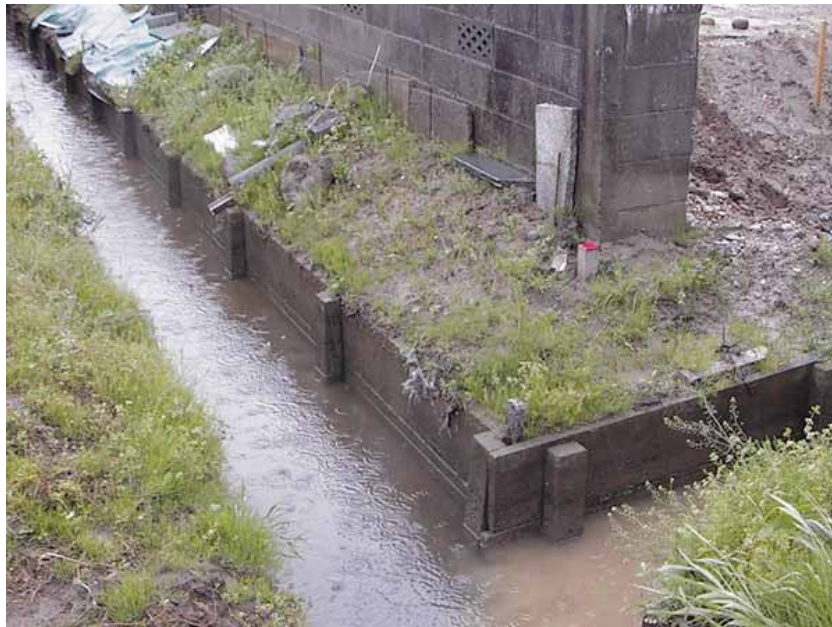
敷地現況 水路

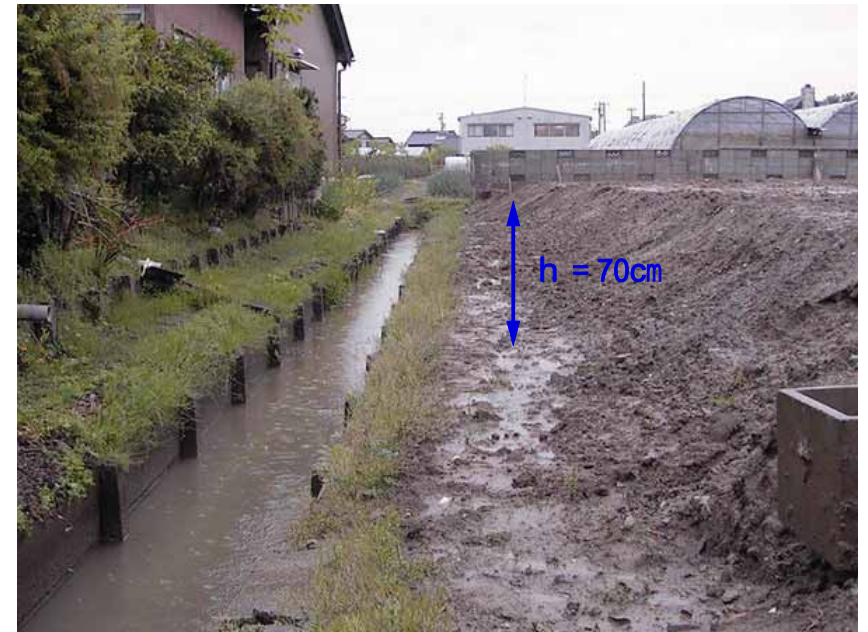
敷地現況 盛土状況と水路

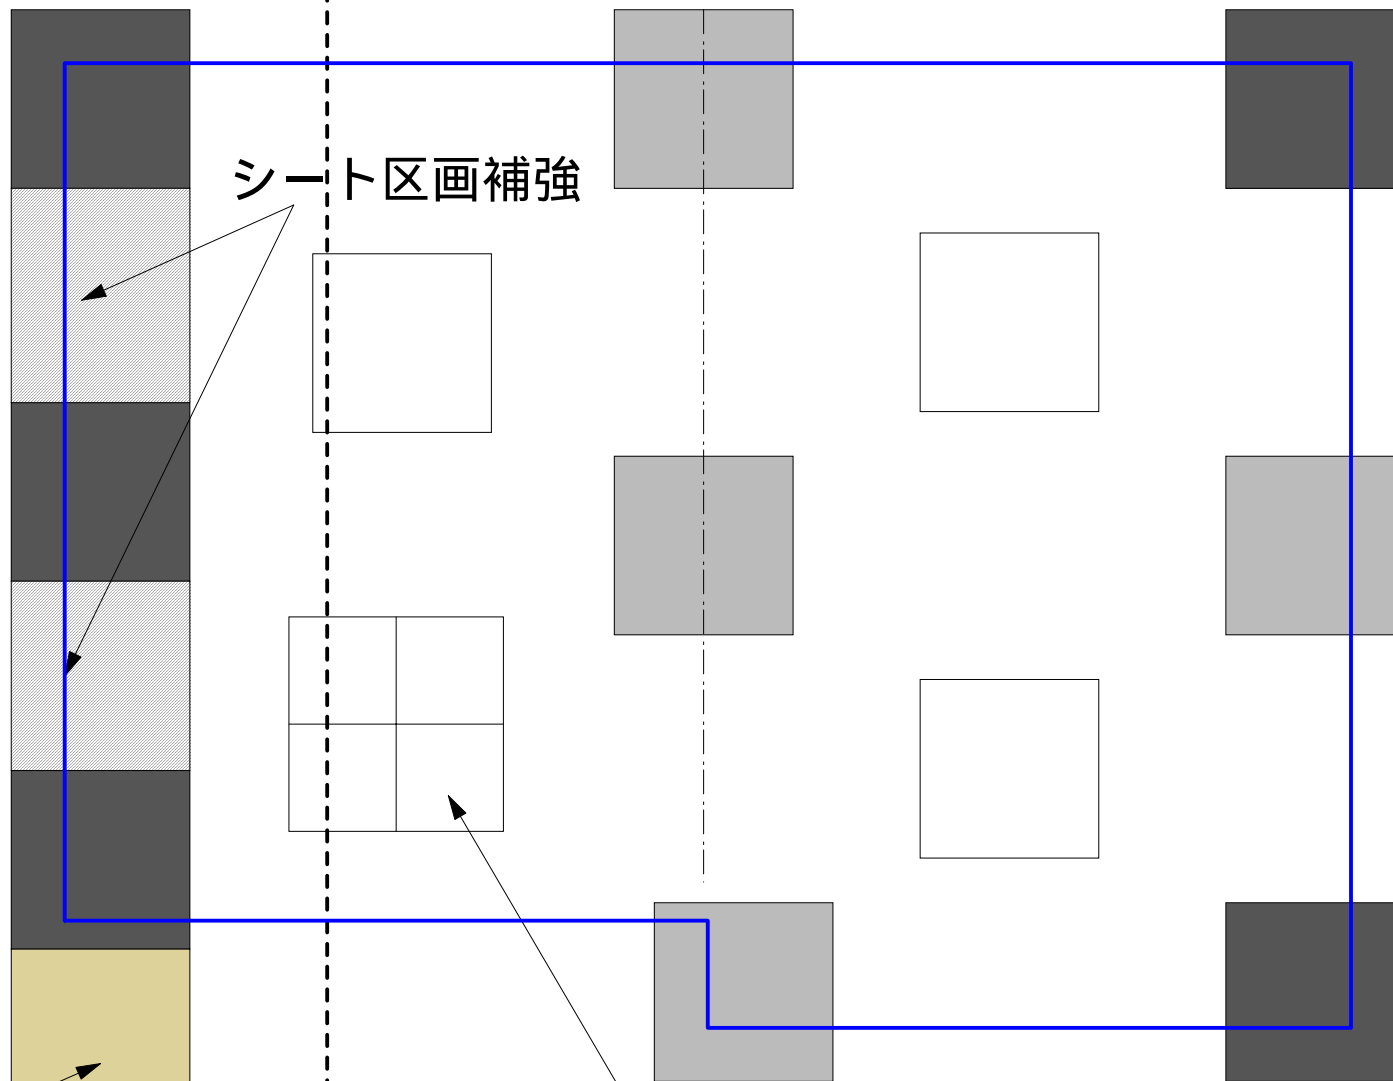
D・BOX敷設平面図

地盤A 液状化しやすい砂質土

地盤B 粘性土（シルト分多く含む）

シート区画補強

LS150

3段

2段

1段

掘削最下部より2段

SS90-2段

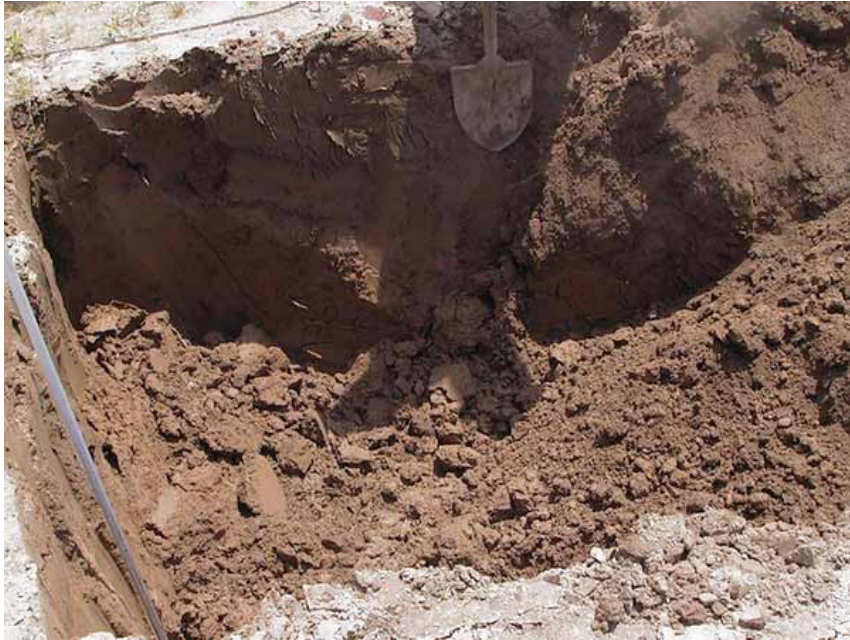
盛土部の地盤 粘土まじりのシルト

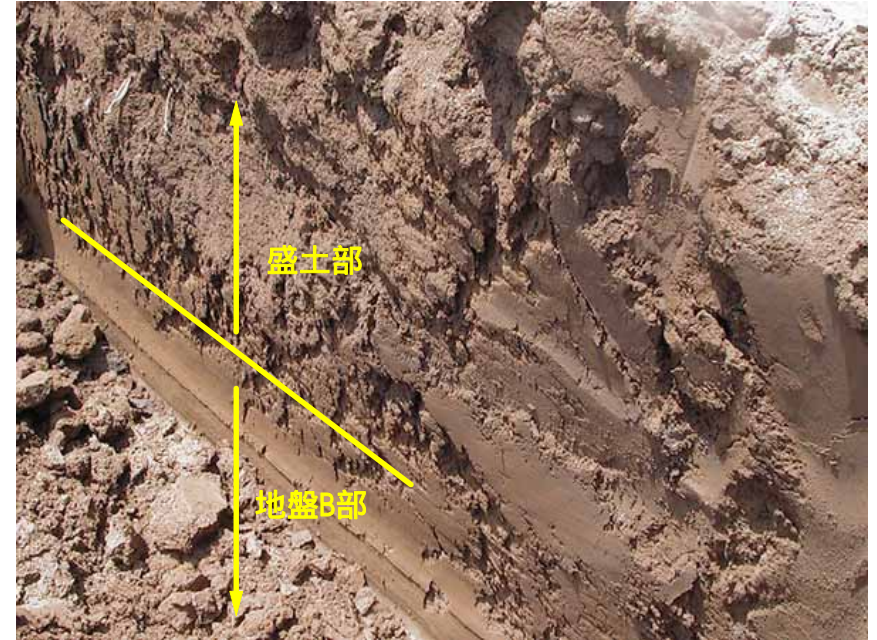
地盤B部 シルト分を多く含む粘性土

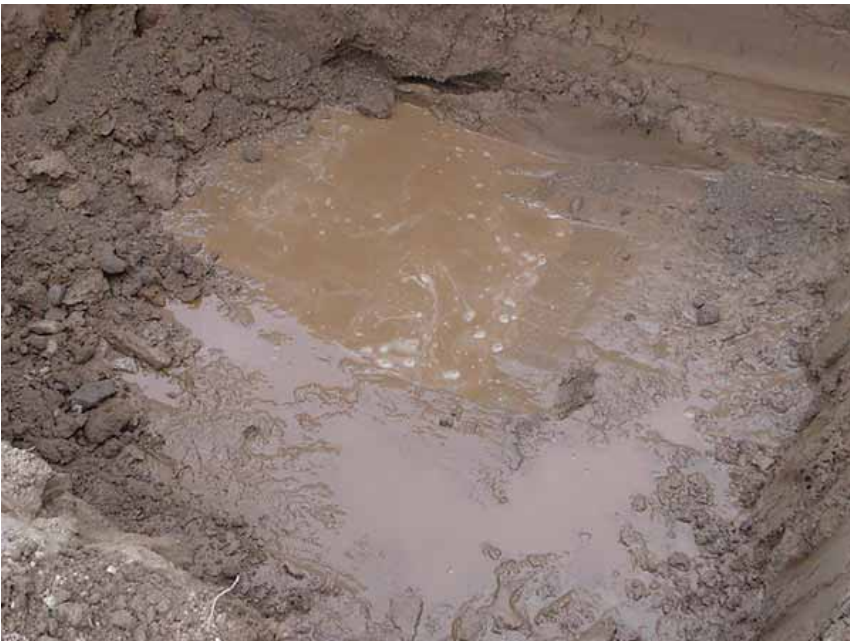
地盤A部 非常に液状化しやすい砂質土

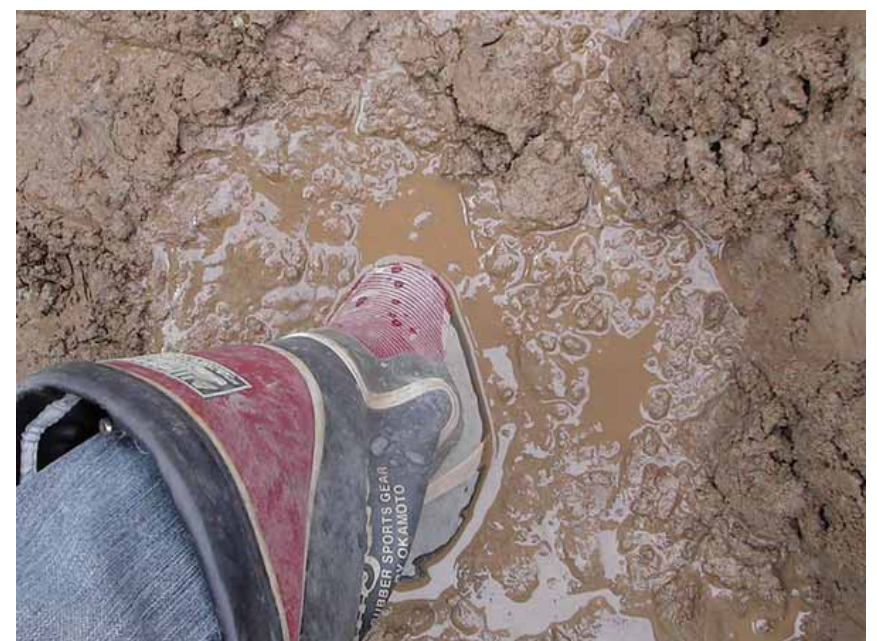
地盤A部 足を揺らすと液状化を起し足が地盤に入っていく
